Acest proiect este proprietatea firmei SC PROELSOFF DB SRL. Drepturile de proiectare apartin in intregime proiectantului. Refolosirea oricarei parti din aceasta documentatie este interzisa.			
ing.	le		
Verificator	Nume	Semnatura	Cerința
Proiectant	Instalatii Electrice: PROELSOFF DB	Dumbravita, Str. Viena, nr. 4/2 tel: +40 726760866, email: office@proelsoff.ro	Referat/expertiză Nr./Data
Beneficiar:	CENTRUL ȘCOLAR PENTRU EDUCAȚIE INCLUZIVĂ CONSTANTIN PUȚAN.	Pr. Nr.:	PRO 23044 /2023
Specificație	Nume	Semnatura	Titlul proiectului : Reabilitarea instalatiei electrice la mansarda la Centrul Școlar Pentru Educație Incluzivă Constantin Puțan Timișoara, str. Bucegi, nr. 2, jud. Timis
Verificat	ing. Cristian Bordea	Scara:	Faza: PTh
		1/100	Rev: 00
Proiectat	ing. Bogdan-V. Bordea	Data:	Titlul planșei : Plan instalatiei electrice de detectare, semnalizare si alarmare la incendiu.
Desenat	ing. Bogdan-V. Bordea	Jun. 2023	Planșa: IEC501

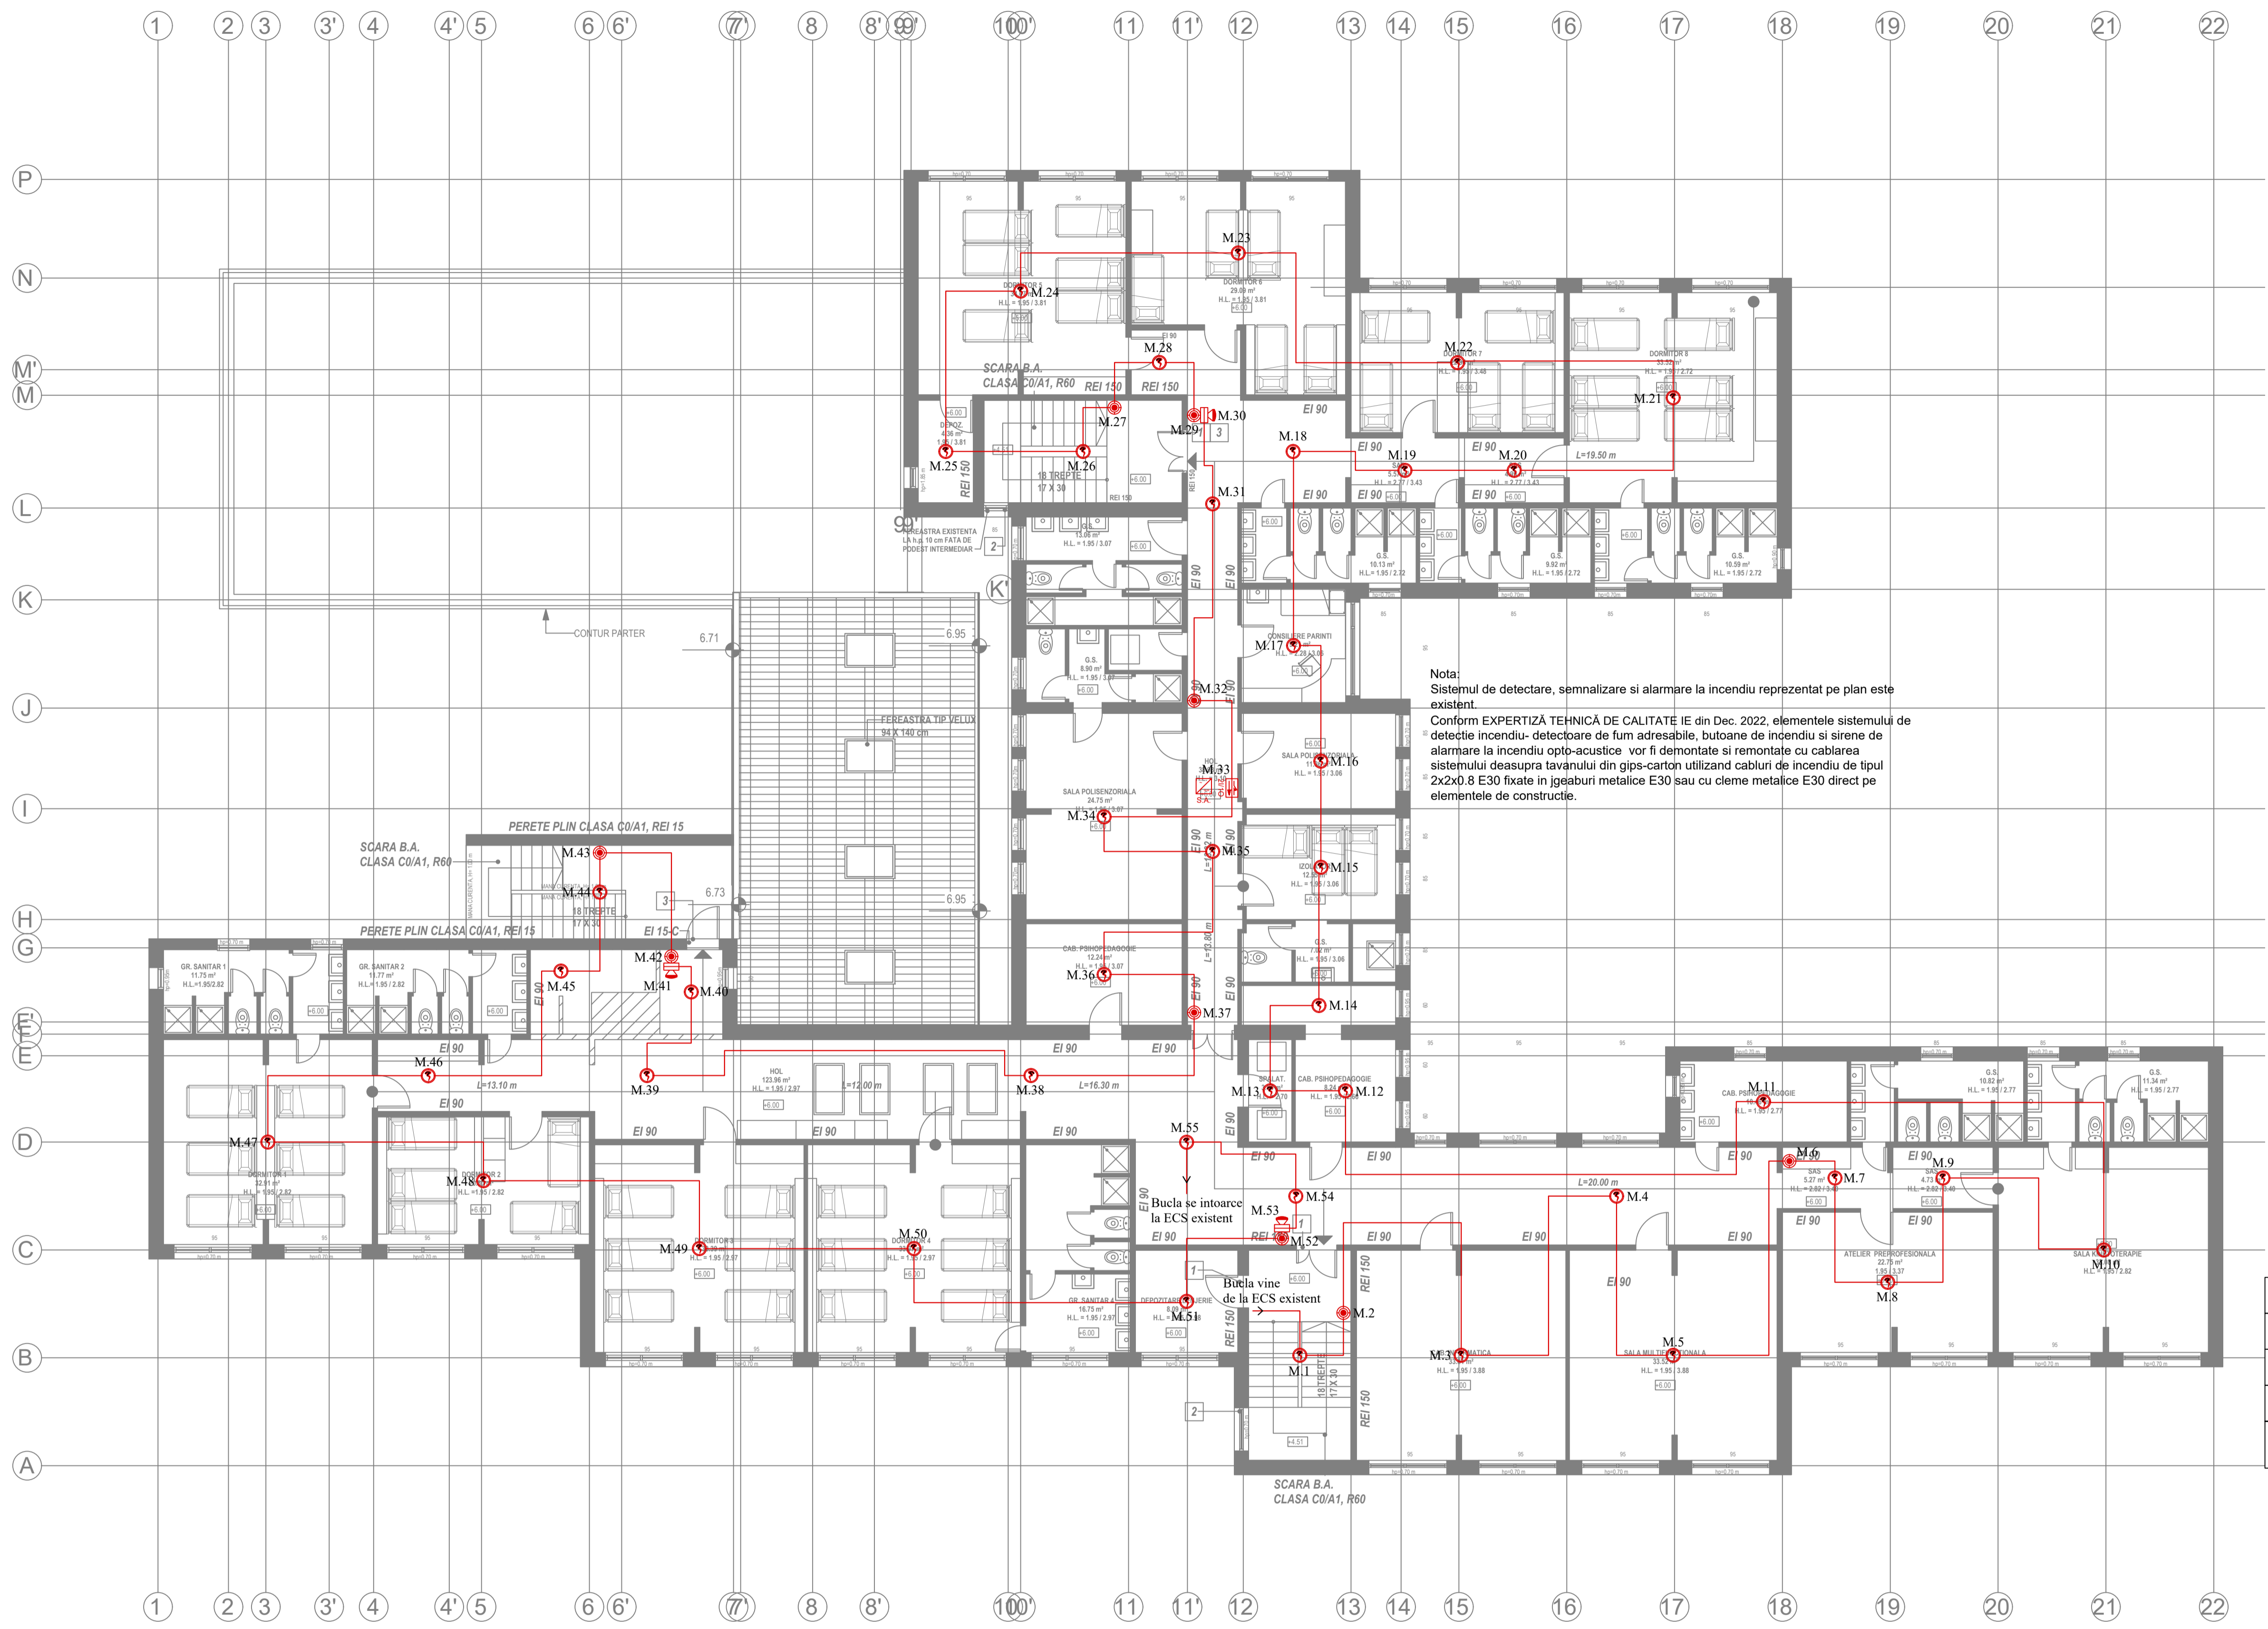
Nota:
Sistemul de detectare, semnalizare si alarmare la incendiu reprezentat pe plan este existent.
Conform EXPERTIZĂ TEHNICĂ DE CALITATE IE din Dec. 2022, elementele sistemului de detectie incendiu- detectoare de fum adresabile, butoane de incendiu si sirene de alarmare la incendiu opto-acustice vor fi demontate si remontate cu cablarea sistemului deasupra tavanului din gips-carton utilizand cablurile de incendiu de tipul 2x2x0.8 E30 fixate in jgheburile metalice E30 sau cu cleme metalice E30 direct pe elementele de constructie.
